polflame® - Hochwertige

Reparaturen in unserer Fertigung

in Neubeckum

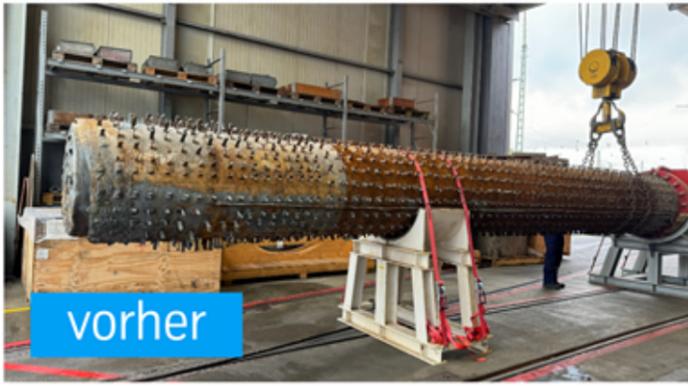
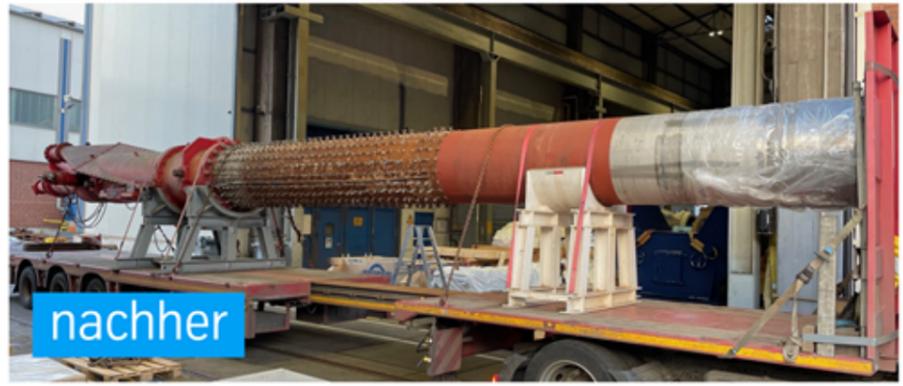
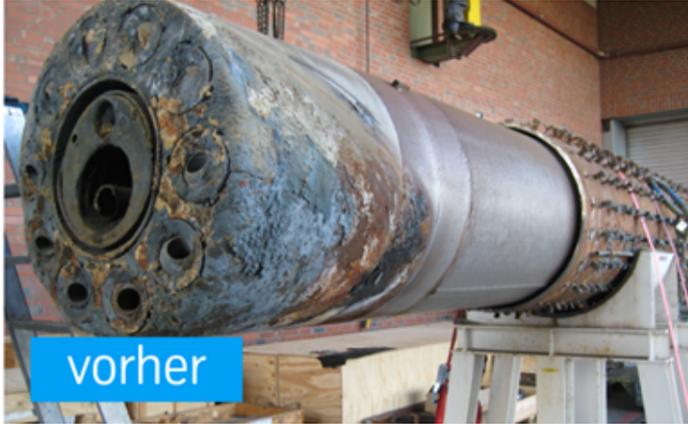
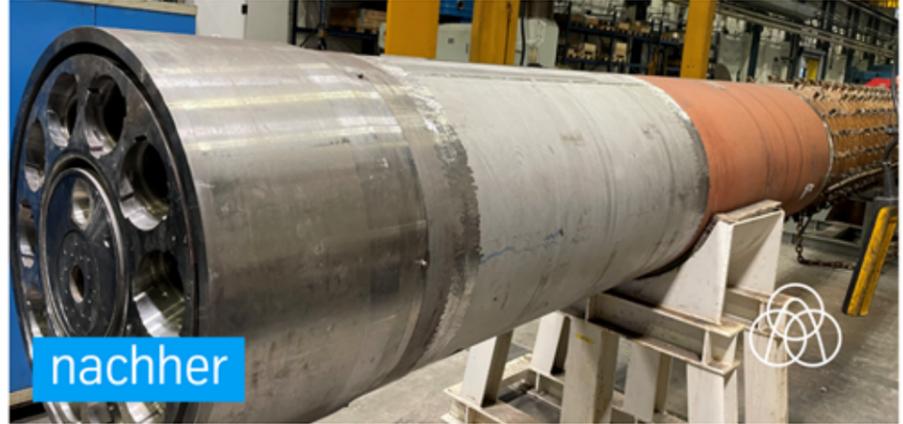
So beauftragte uns vor einigen Monaten ein Kunde mit einem klassischen Hitzeschaden mit der **Reparatur seines Sinterzonenbrenners**.

Die Reparatur umfasste die **Demontage defekter Bauteile, den Austausch blockierter Bolzen sowie die Remontage des Ausströmsystems, der Düsenverstellung, des Mantelrohrs, des Mundstücks und der Stirnscheibe**. Zudem wurden neue Düsen mit Fassungen installiert.

Spezialwerkzeuge ermöglichten den präzisen Austausch großer Rohrsegmente, während der Einsatz von Matrizen, Kränen und weiteren Hebwerkzeugen ein sicheres und effizientes Handling des Brenners gewährleistete. Hohe Lasten, insbesondere das Gewicht des Ausströmsystems, wurden exakt ausgerichtet und fachgerecht verschweißt.
