Insights \_Polysius

# polflame® - Hochwertige Reparaturen in unserer Fertigung in Neubeckum

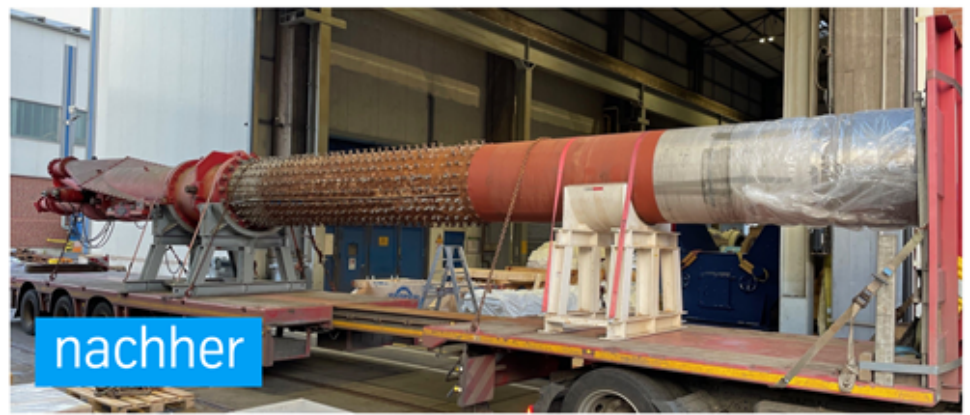
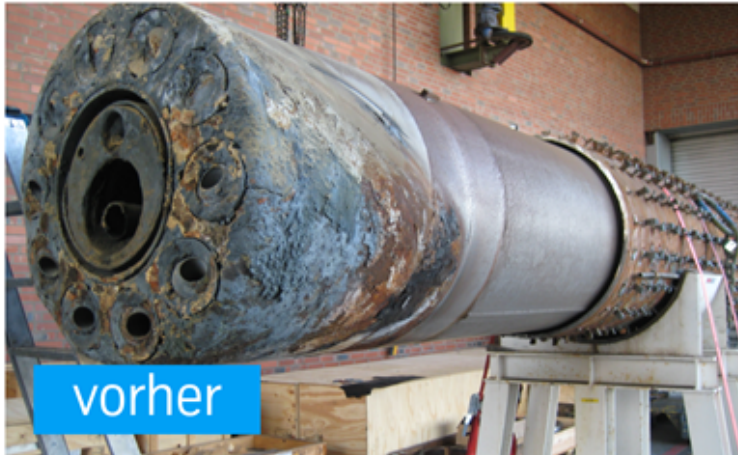
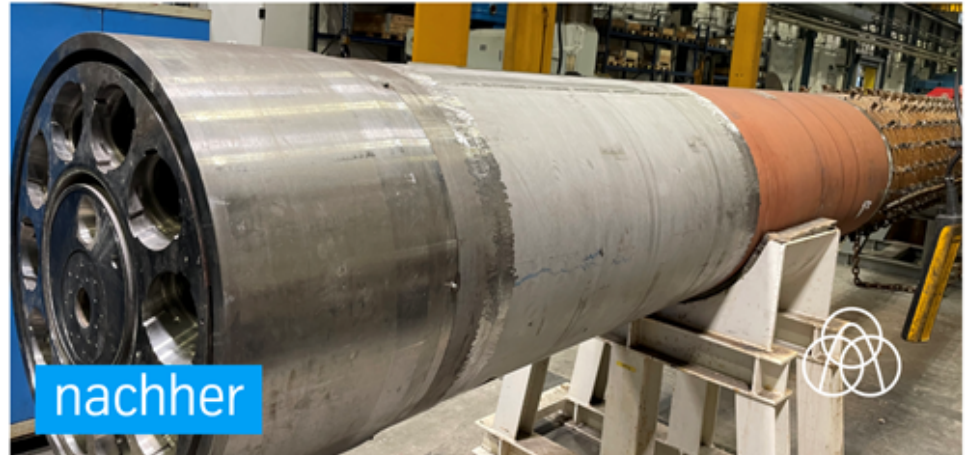
So beauftragte uns vor einigen Monaten ein Kunde mit einem klassischen Hitzeschaden mit der **Reparatur seines Sinterzonenbrenners**.

Die Reparatur umfasste die **Demontage defekter Bauteile, den Austausch blockierter Bolzen sowie die Remontage des Ausströmsystems, der Düsenverstellung, des Mantelrohrs, des Mundstücks und der Stirnscheibe**. Zudem wurden neue Düsen mit Fassungen installiert.

Spezialwerkzeuge ermöglichten den präzisen Austausch großer Rohrsegmente, während der Einsatz von Matrizen, Kränen und weiteren Hebwerkzeugen ein sicheres und effizientes Handling des Brenners gewährleistete. Hohe Lasten, insbesondere das Gewicht des Ausströmsystems, wurden exakt ausgerichtet und fachgerecht verschweißt.
